La piscina sul tetto che scotta

di Skip Phillips

Sul tetto di uno spazio aperto destinato al riparo di automobili. Era una vera e propria sfida quella di realizzare una piscina che non creasse problemi in una posizione così anomala e che garantisse oltrepù anche una gradevole vista al committente. Skip Phillips illustra come, grazie anche alla preziosa collaborazione del suo staff, è riuscito nell'intento.

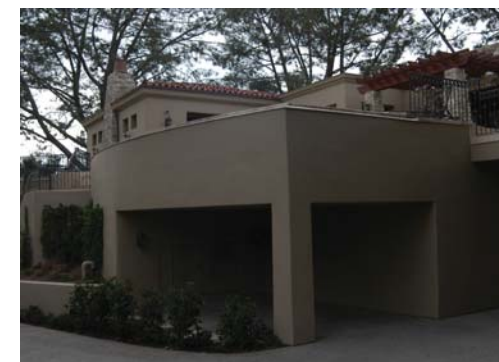
← a sinistra: la tettoia per il riparo dell'auto sopra la quale è stata realizzata la piscina.

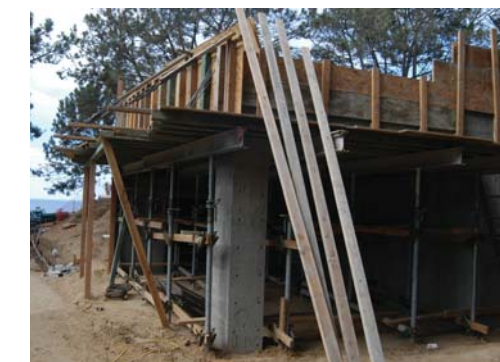
← a destra: la scatola strutturale che supporterà piscina e spa è installata. La parte superiore della struttura si trova leggermente più in basso rispetto alla parte più elevata della piscina finita.

Il costruttore ha creato una "scatola" impermeabile e uno scarico della condensa lasciando la parte superiore della stessa sufficientemente bassa, in modo da consentire la costruzione a sbalzo delle linee di tubi e condotti di scolo, in alto. Tutte le linee idrauliche si estendevano sopra questa struttura dal lato dell'abitazione, poi proseguivano verso il serbatoio di compensazione di acqua potabile e verso gli impianti sottostanti. È interessante notare che una delle disposizioni per la sala macchine, richiesta dal locale dipartimento per l'edilizia, era di far sì che essa non potesse essere utilizzata come spazio abitabile. La parte più profonda della piscina si trova quindi per questo motivo proprio su quel lato mentre il piano della sala macchine è stato rialzato, così da ottenere una distanza di circa 1,48 m. Al termine dell'armatura supplementare si è provveduto all'ossatura di rinforzo e alla parte idraulica. Come mi accade in genere, anche in questo caso ero oggetto delle bonarie prese in giro, a cui ho finito con l'abituarmi, dei miei collaboratori. Uno di loro ha perfino detto che mi avrebbe spezzato la matita per impedirmi di disegnare altri progetti così difficili. Dopo la preparazione e la maturazione dell'ossatura, si è provveduto all'impermeabilizzazione dell'invaso, al rivestimento in pietra, a fissare l'altezza e a posare il rivestimento interno. Abbiamo lasciato le

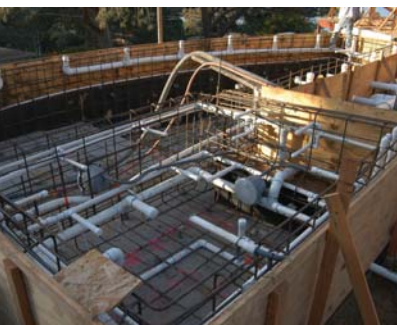
↓ Il telaio e le tubazioni per la piscina e spa, e il bordo sfioratore lungo il perimetro vengono completati dopo l'installazione delle casseforme superiori della piscina.

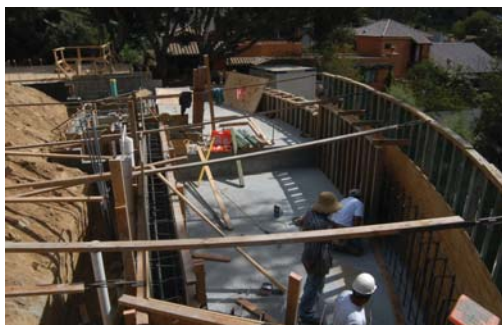
→ Il calcestruzzo è stato steso e sono stati previsti i dettagli per le condutture di scolo. Sono inoltre stati fissati i dettagli del bordo a scomparsa.

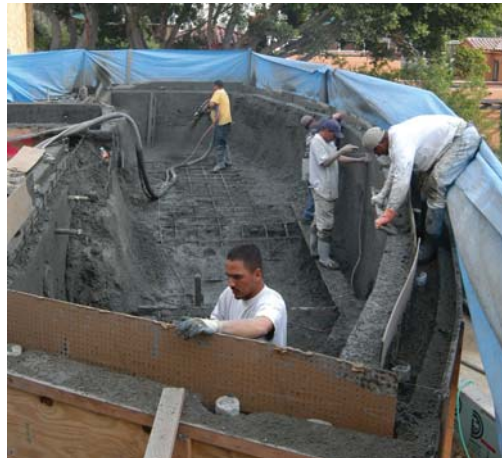
↳ L'ossatura completa in calcestruzzo sparato è pronta per l'impermeabilizzazione e il rivestimento.

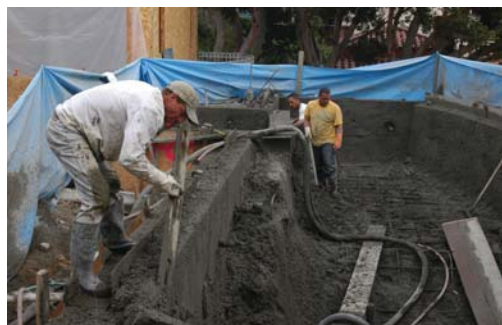
→ La "scatola" viene poi impermeabilizzata e, sul lato profondo, viene installato uno scarico per la condensa.
